第13回 多摩川一斉水質調査結果(速報・30地点)

多摩川流域の水質マップ(COD) 2020年6月7日(日)実施*身近な水環境の全国一斉調査と連携

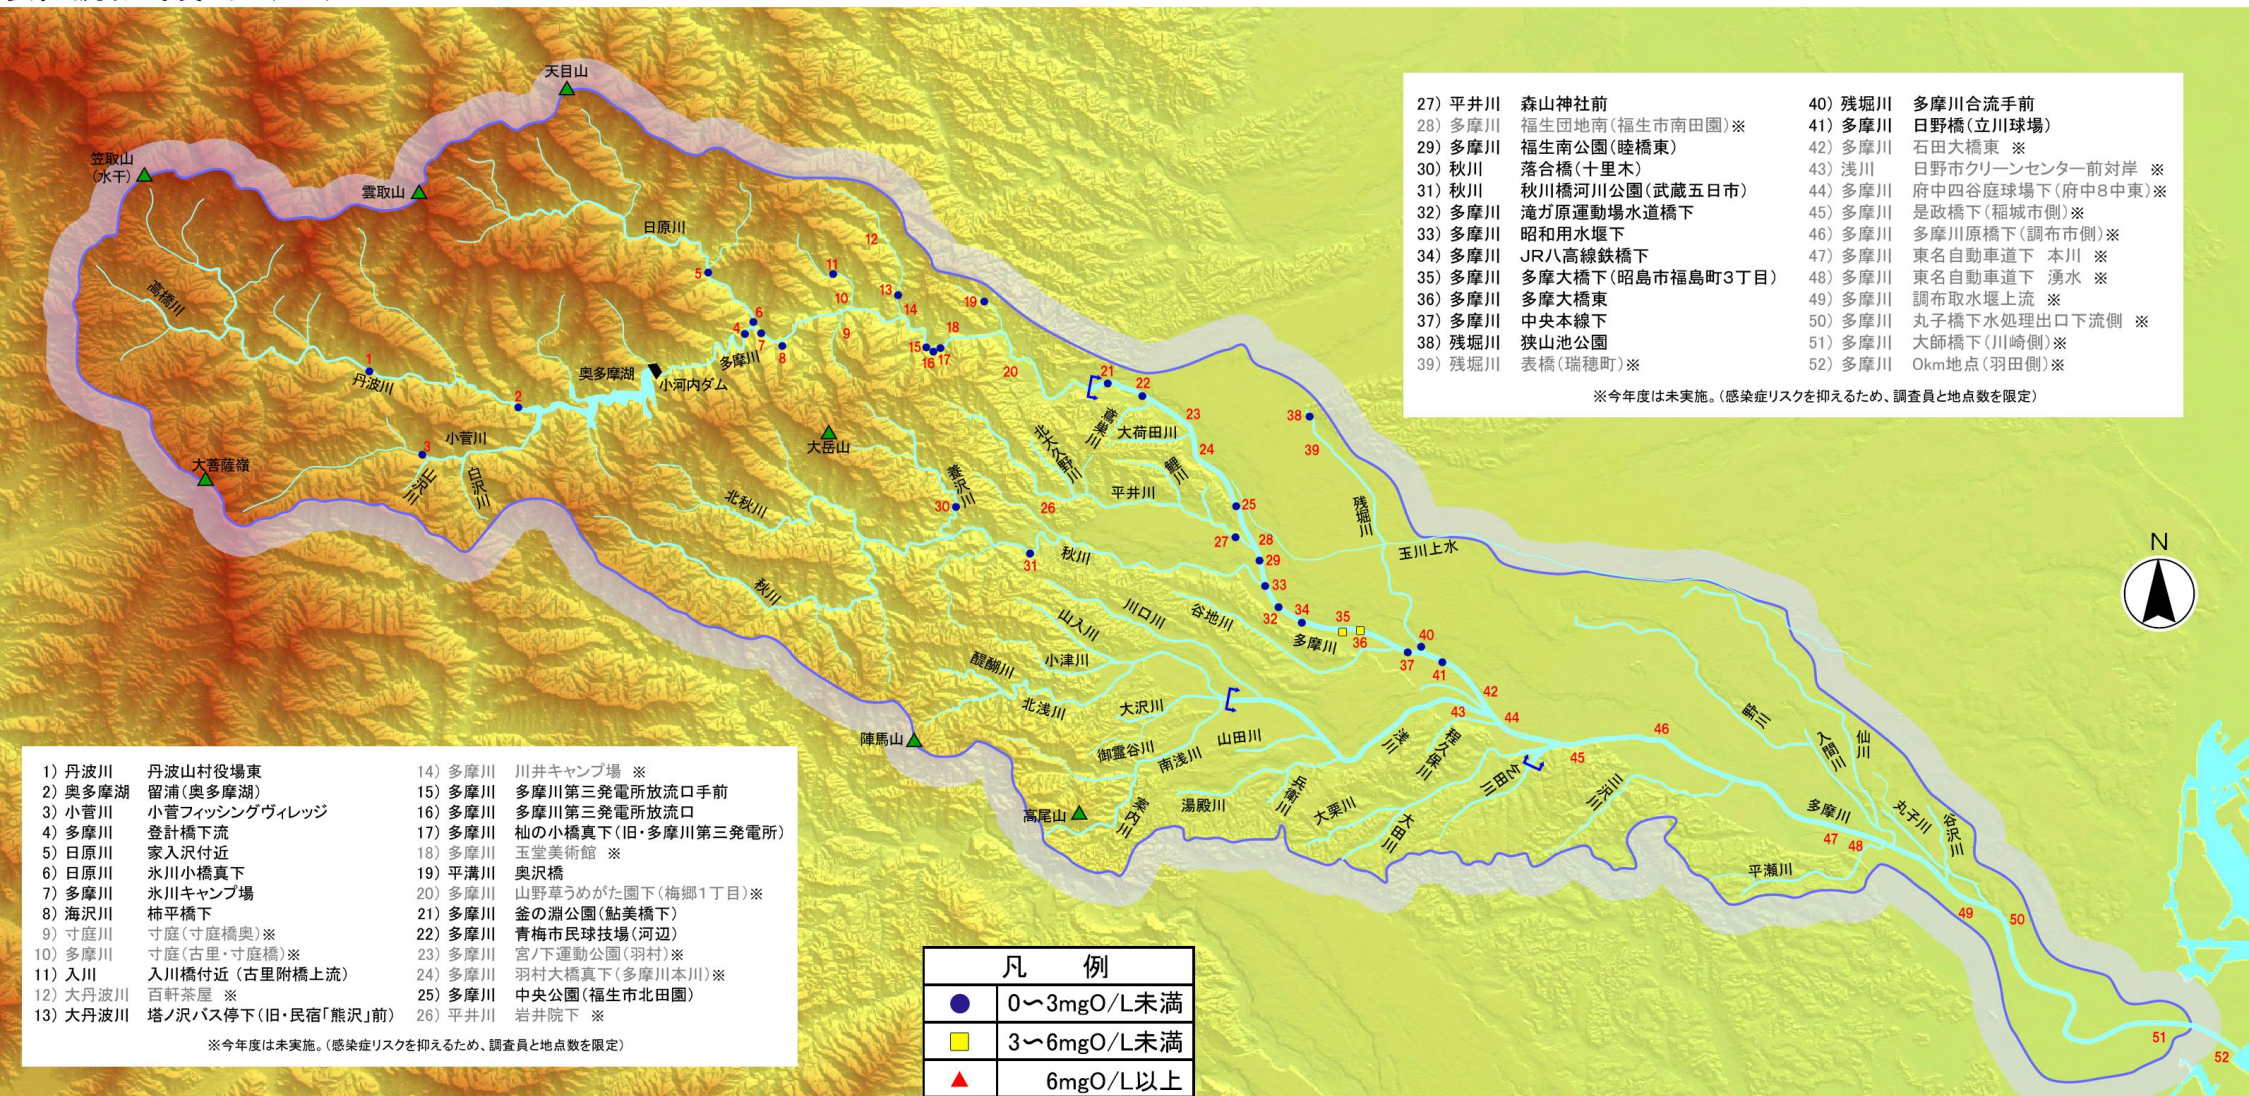
凡 例	
●	0～3mgO/L未満
■	3～6mgO/L未満
▲	6mgO/L以上
